Sammanfattning och lite lärdomar från första etappen till Grenada 2010.

Grenada 11 januari 2011.

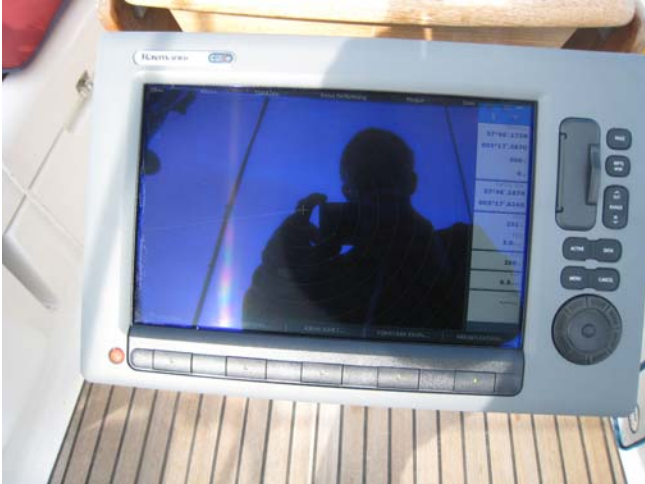
3. Ett problem var RayMarins nya plotter C120W. Vi var de första (i världen?) som fick uppleva hur plottern kraschade /slutade fungera. Raymarin England behandlade oss som luft de första 2 månaderna och kom med intelligenta frågor typ, Har du 12 volt till plottern osv. Efter att återförsäljaren i Sverige ingripit och skrivit brev till Raymarin i England började man i alla fall att lyssna på oss och efter ytterligare 3 veckor hade England utfört de tester jag anvisat. Och konstaterade att jag hade rätt – plottern kraschade. En bugg i programvaran. Telefonkostnader, väntetid i hamnar på utbyte av plotter och DHL-kostnader kostade oss ca 15 000 kr. Eftersom det var ett tillverkningsfel i hela serien C 120W kunde vi inte bara byta ut den och till slut "bjöd" Raymarin på en ny plotter i serien E120 vilken har fungerat klockrent. Utöver att plottern inte fungerar har den en ganska värdelös display.

Normal radarbild C120W i solljus

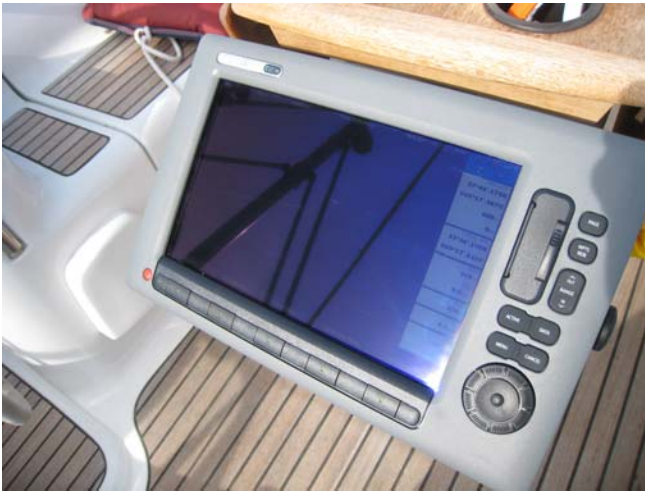
Normal sjökortbild C120W i solljus

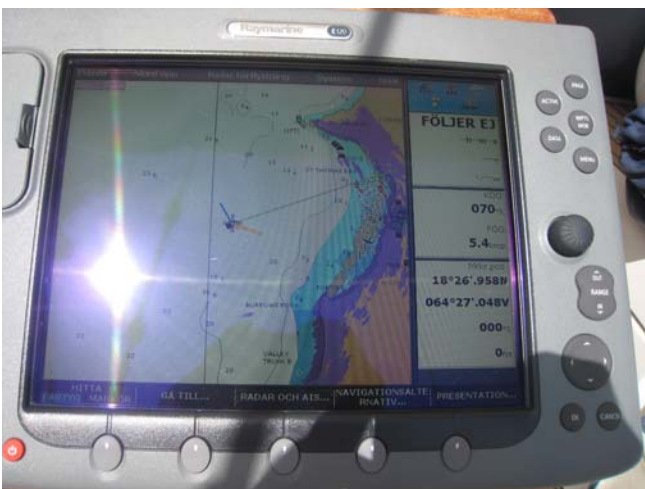
Att jämföra med normal sjökortsbild E120 i solljus

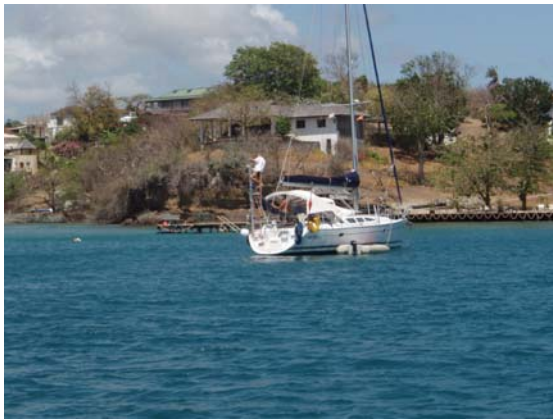
- a. Vår satellitantenn slutar att fungera mitt ute på Atlanten. Orsak: För att underlätta montaget vid dragning av koaxialkabeln, klipper Marcus bort den fabriksmonterade kontakten. Men han återmonterar inte den utan tar en annan mindre koaxialkontakt som inte alls är avsedd för de frekvenser som satellitantennen jobbar med. Det här är tvärtemot installationsinstruktionerna och inte tillåtet. Jag får skicka hem satellitantennen till Danmark för reparation och vänta 6 veckor på retur transport. Vi måste köpa ny antennkabel och installera om den. Totalt är våra kostnadsutlägg drygt 15 000 kr plus flera dagars arbete. USCH!

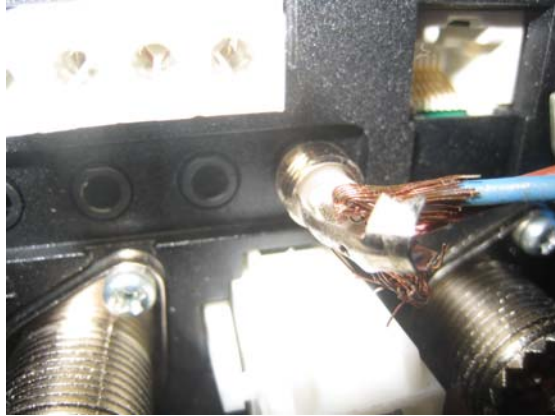
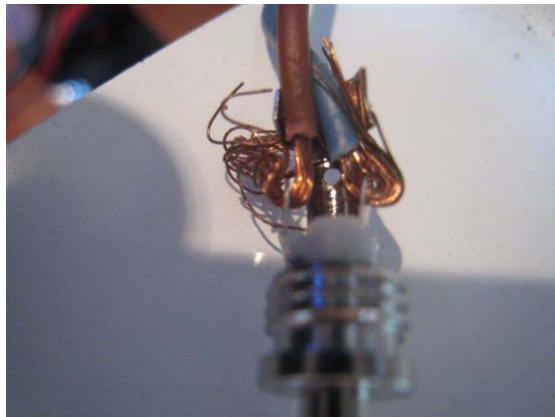
- b. På vår SSB kortvågsradio slutar ljudet fungera efter 5 timmars drift. Den transporteras hem och repareras i Sverige. Vid återmontage upptäcker jag att Marcus använt en phono kontakt för stereo i uttaget som är gjort för mono. Audio förstärkaren dog av kortslutning. Jag byter till monokontakt och gör en riktig anslutning i stället för Marcus "specialinkoppling".

Strömförsörjningen är klart underdimensionerad, displayen blinkar vid sändning – jag gör om och installerar kraftigare kablar. Kvalitén på sändning är dålig och folk har svårt höra mig – det visar sig att Marcus har dragit antennkabeln tätt utmed akterstaget, dvs. antenn och jord ligger nästan ihop vilket kraftigt minskar antensignalen. Jag skaffar distanser och monterar en ny antennkabeln av rostfritt stål utmed men ca 10 cm från akterstaget. En antennkabel av koppar, som vi hade, ärgar successivt vilket inte är bra för antensignalen som "kryper" på ytan av kopparn. Och nu fungerar radion som tänkt.

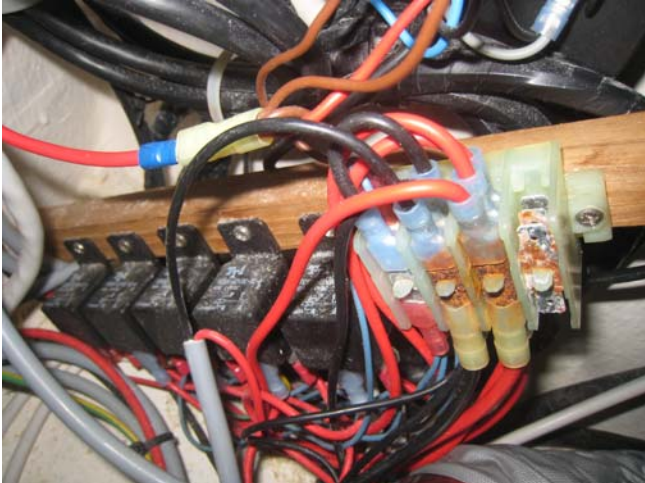
Allting som kan korrodera, korroderar. Men även allting som inte kan korrodera, korroderar. Ett bra tips är att smörja alla skruvar, bultar, splines och lagerfästen som man tror att man någon gång vill ta loss, med vattenfast fett.

En av våra vinschar stannade och ville inte flytta på sig. Två stålaxlar som går i lagertappar av brons satt som fastsvetsade. Vi blev tvungna att beställa nya delar från Florida. Hela huset av brons var ärgat med vittpulver. Nu har vi smort hela huset invändigt med fett.

Samma sak gäller elkontakter – smörj alla kontaktytor med fett.
